Kunstduin Tata Steel IJmuiden

Aanvraag vergunning Wet natuurbescherming,
inclusief Voortoets en Passende beoordeling

9 december 2021

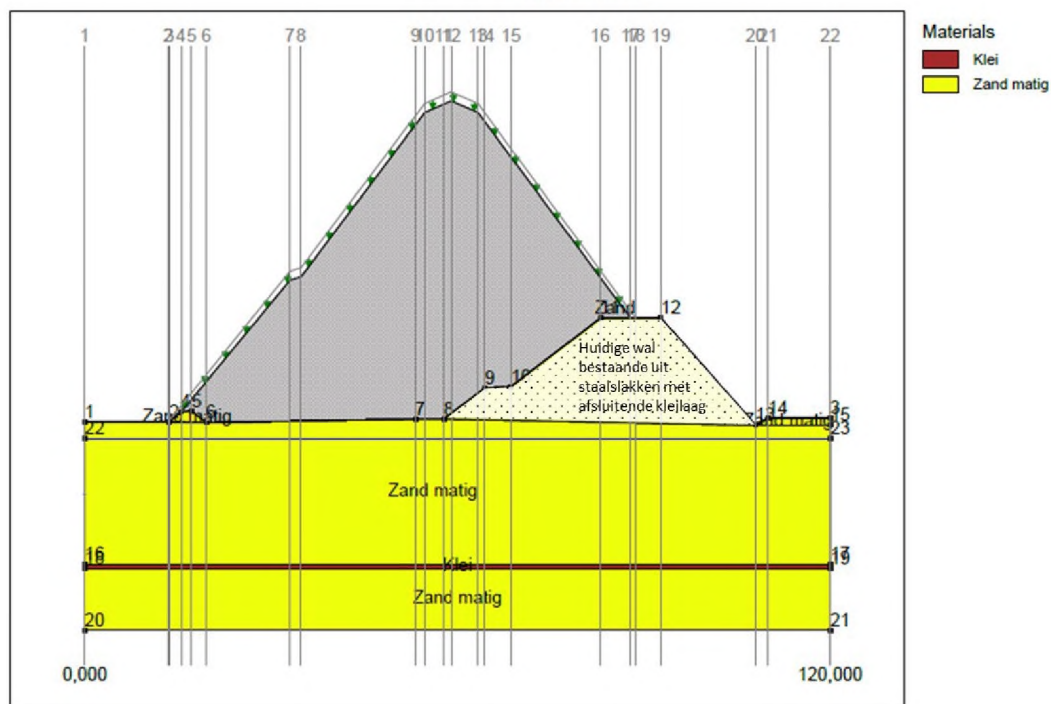
Figuur 2.1 Lokale bodemopbouw (geel/rood) in een noord-zuid gerichte doorsnede, inclusief ligging van de nog aan te leggen kunstduin (gr.js) (bron: CRUX Engineering)

Bovenkant laag (m tov NAP)	Onderkant laag (m tov NAP)	Samenstelling	Geohydrologische eenheid
+8	- 7,7	Matig fijn zand	Duinzandpakket
-7,7	-8,2	Matig fijne klei	1° Scheidende laag
> -8,2	-20	Matig fijn zand	2° Watervoerend pakket

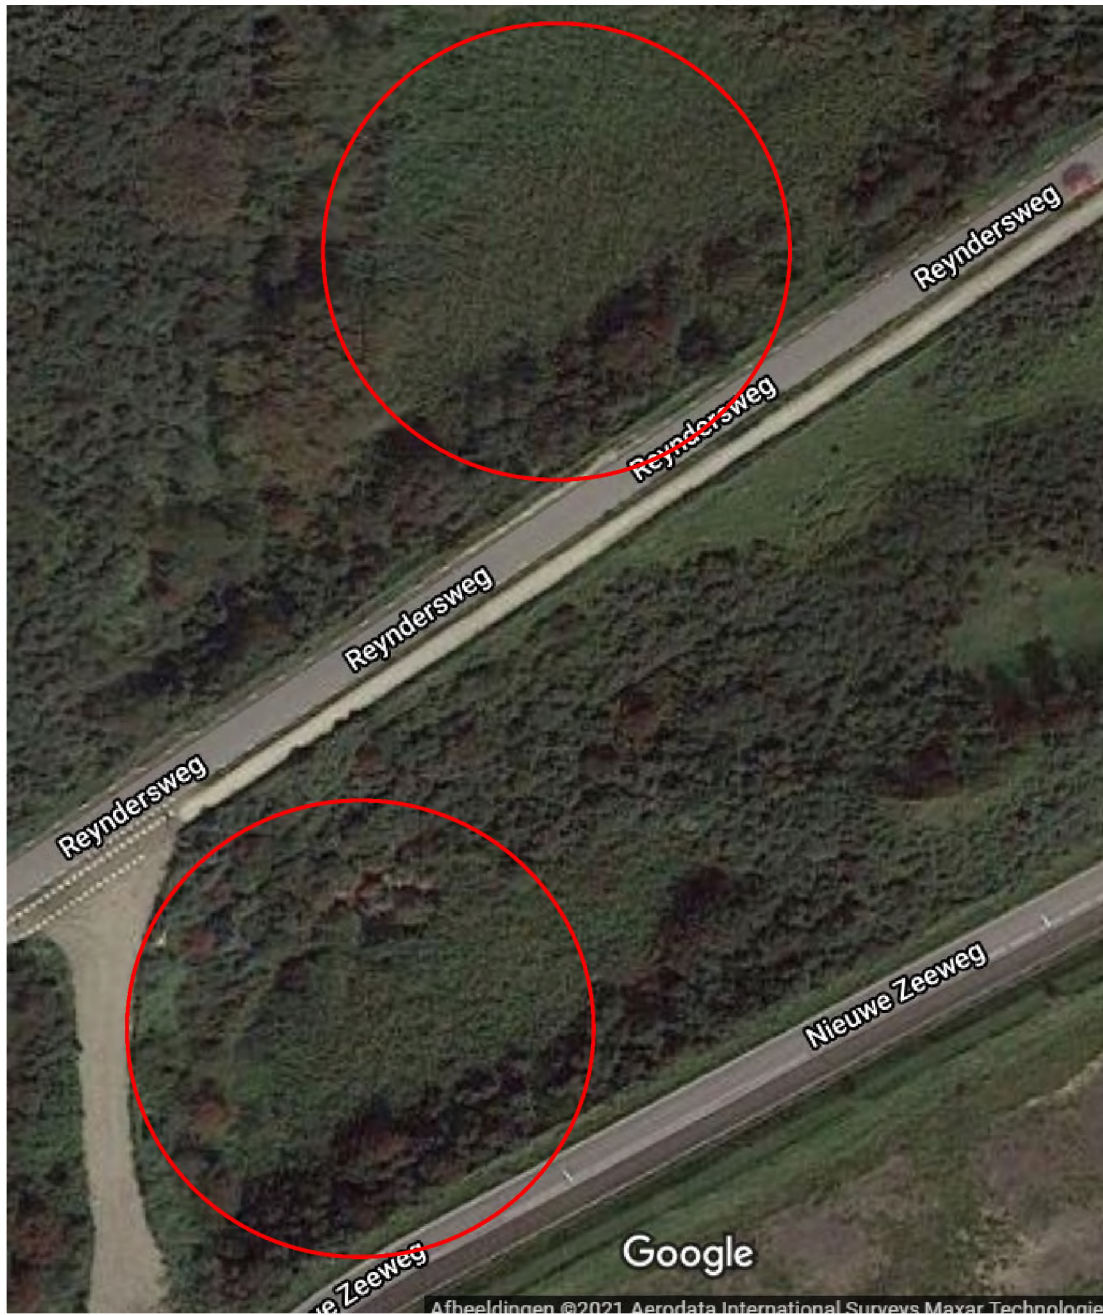
Figuur 1 – Luchtfoto onderzoekslocatie; de Reyndersweg is sinds ongeveer 1970 de verbinding tussen Wijk aan Zee en de Noordpier, de Nieuwe Zeeweg is op het terrein van Tata Steel gelegen (bron luchtfoto: Google Maps)

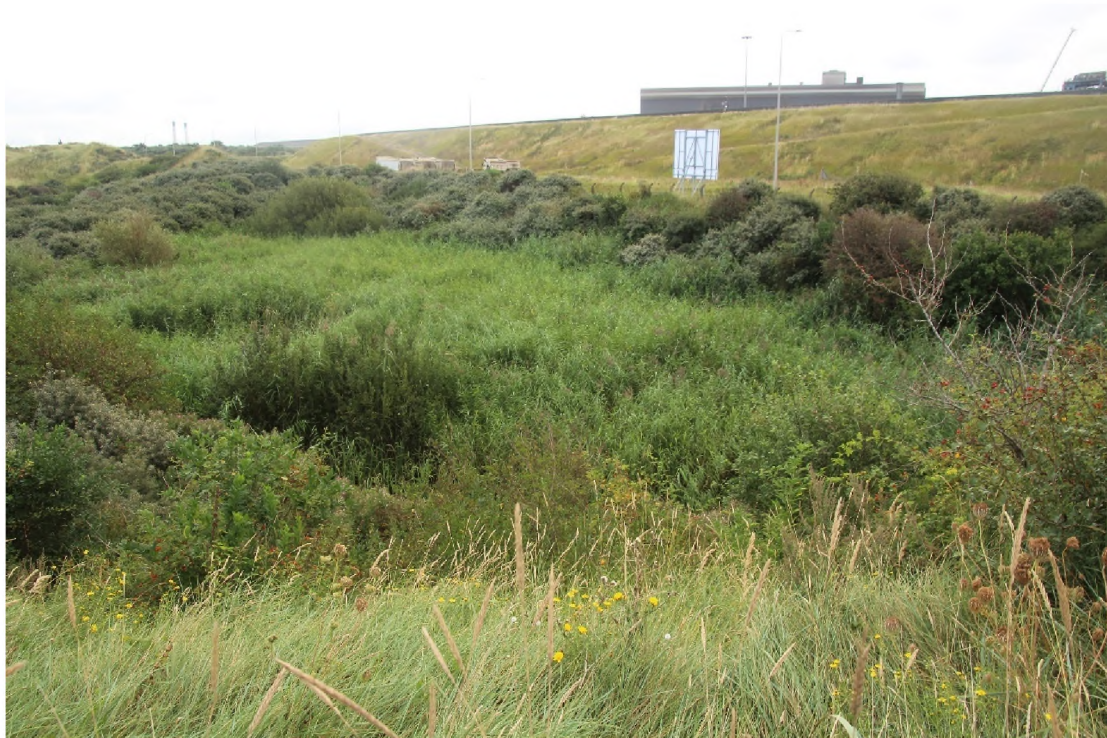
Figuur 5 – Het zuidelijke plasje tussen het terrein van Tata Steel en de Reyndersweg. Op de achtergrond de staalfabriek
