## Notitie

# IJmuiden, TATA Steel, voorstel tot uitbreiding nulsituatie bodemonderzoek

## 1 Inleiding

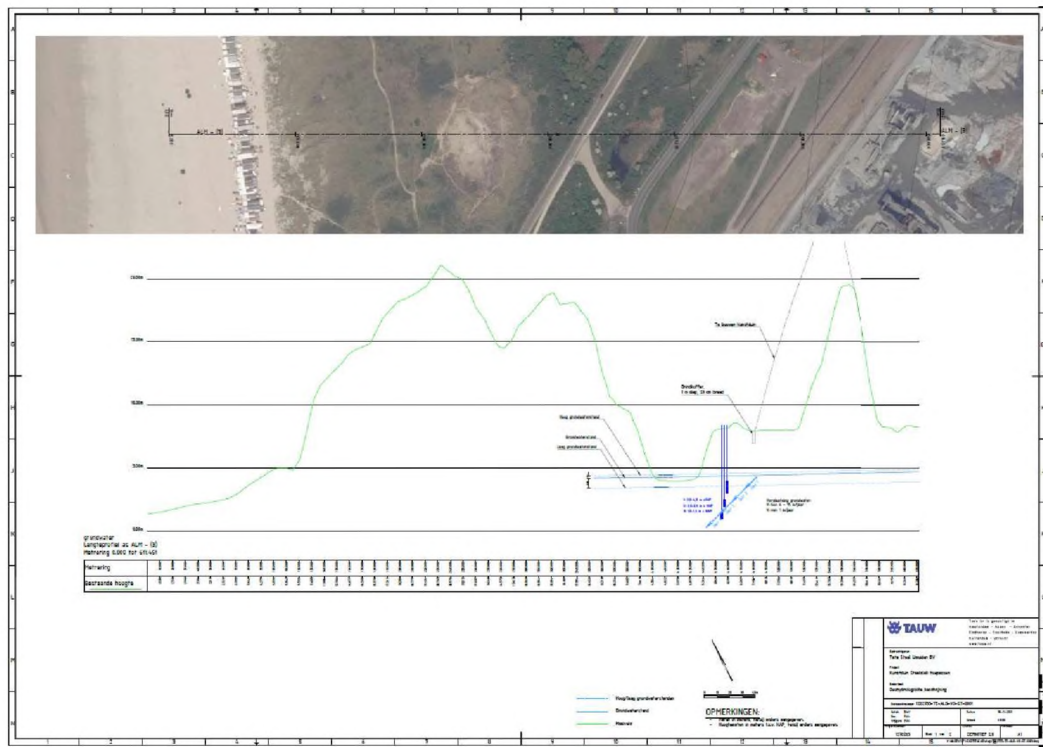
Figuur 3.2 Locaties voorgestelde monitoringspeilbuizen in dwarsprofiel (principetekening) (zie bijlage 2 voor een detail)

Omdat ook in het verticaal het verschil tussen normale en verhoogde pH-waarde inzichtelijk moet worden gemaakt, wordt aanbevolen peilbuizen met een kort filtergedeelte op drie niveaus te plaatsen. Daarnaast wordt voorgesteld de drie filters op een peilbuislocatie een halve meter uit elkaar te plaatsen, zodat onderlinge beïnvloeding wordt voorkomen.

In tabel 3.1 is het voorstel weergegeven. De voorgestelde locaties zijn in figuur 3.1 en bijlage 1 weergegeven. In figuur 3.2 en bijlage 2 zijn de peilbuizen aan de zuidzijde van de projectlocatie in een dwarsprofiel te zien. De peilbuizen moeten worden gewaterpast ten opzichte van NAP en moeten bovengronds met een beschermkoker worden afgewerkt. Daarnaast wordt voorgesteld om in het ven, in het Natura 2000-gebied, een peilbaak te maken en deze te waterpassen ten opzichte van NAP, zodat het oppervlaktewaterpeil ten opzichte van NAP kan worden vastgesteld. Daarnaast zal een peilbuis ten oosten van het ven worden geplaatst. Samen met de andere peilbuizen kan, indien gewenst, een peilronde worden uitgevoerd, zodat het isohypsenpatroon kan worden geverifieerd.

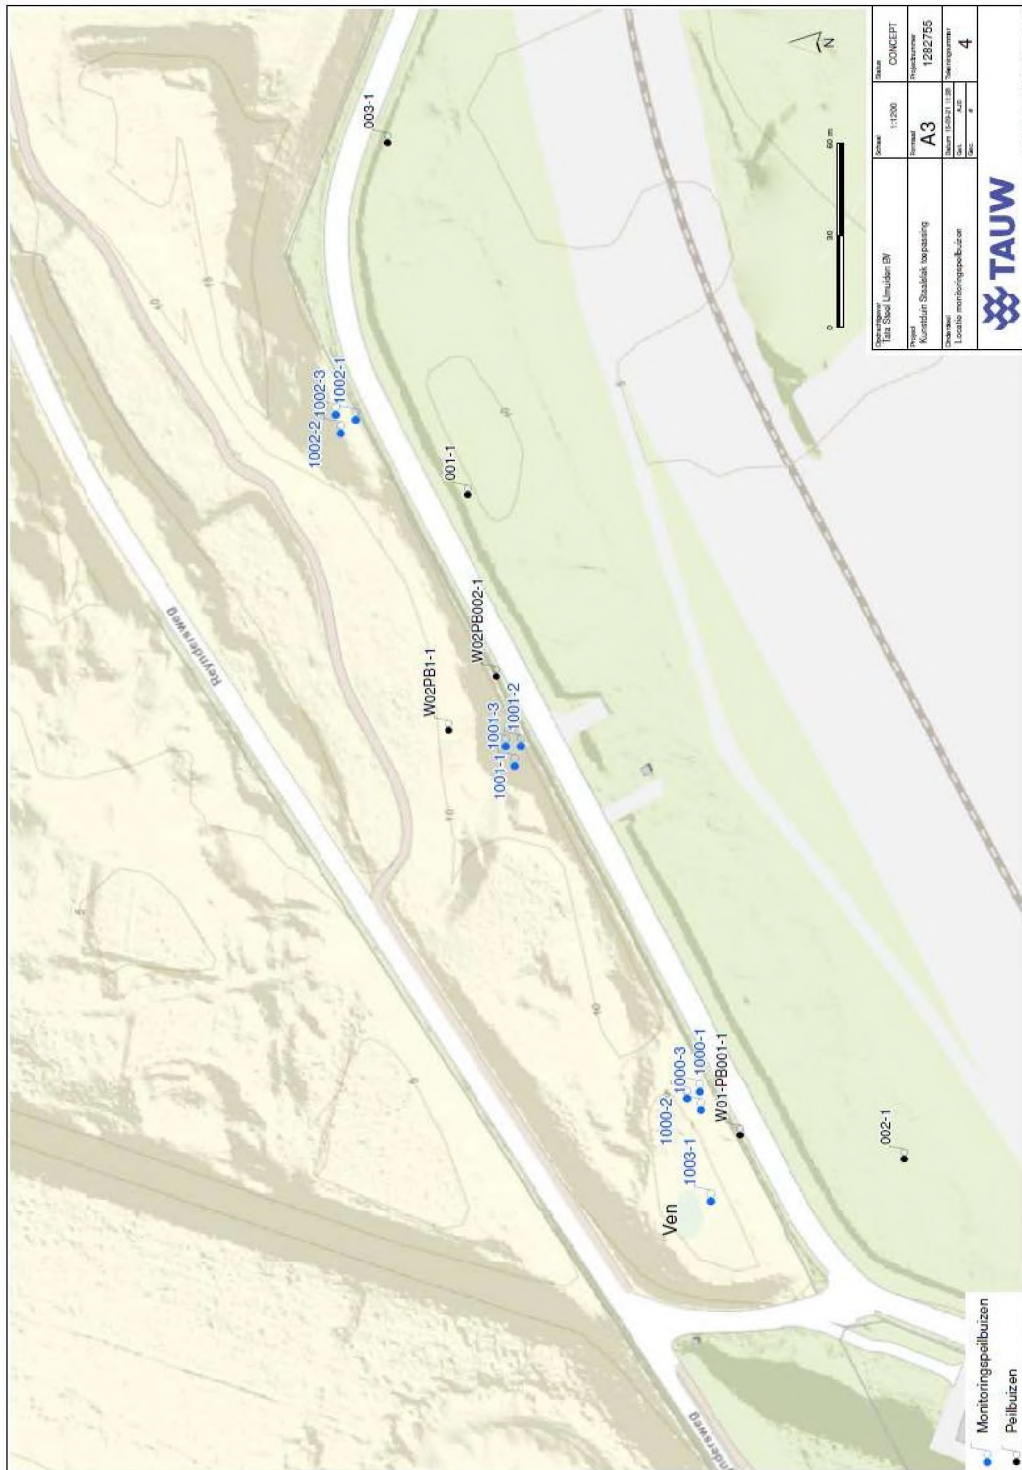
**Bijlage 1**
**Locaties voorgestelde  
monitoringspeilbuizen**

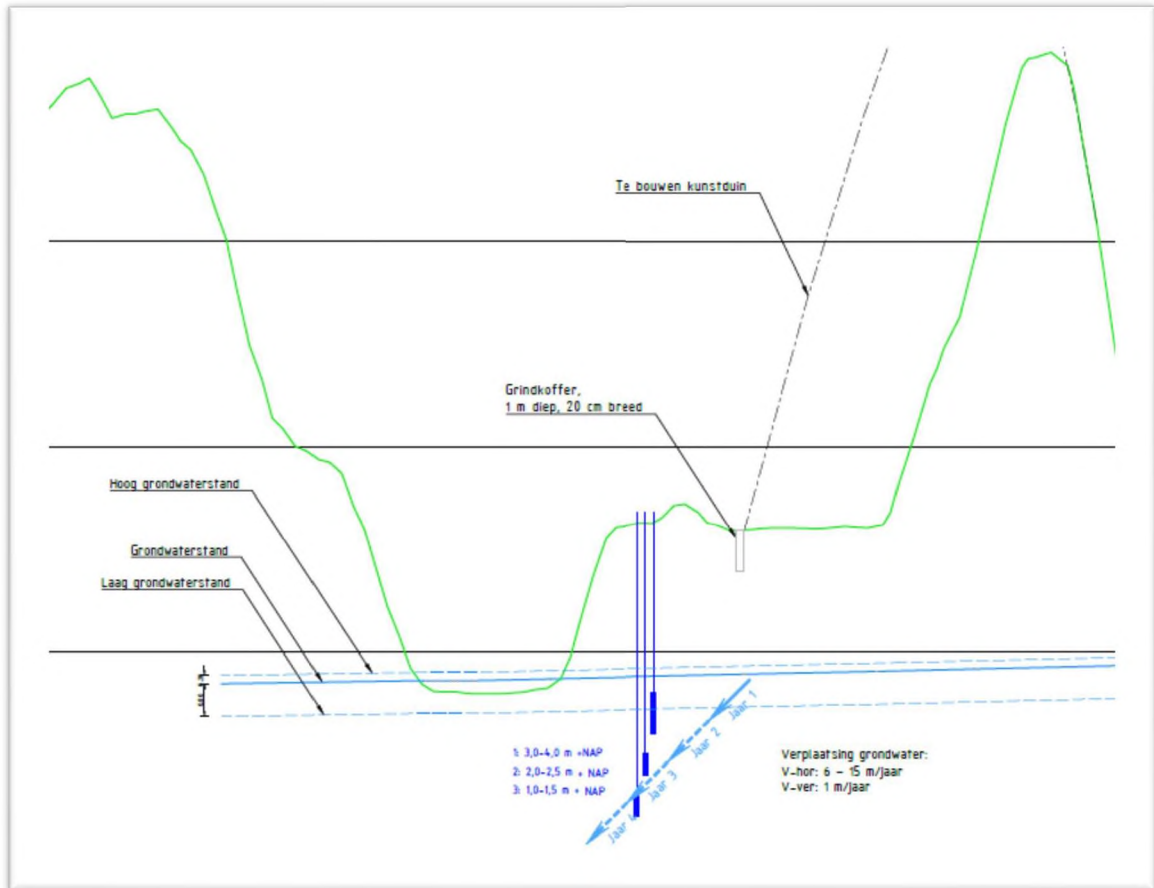
## Bijlage 2 Locaties voorgestelde monitoringspeilbuizen in dwarsprofiel

Principetekening

Principetekening, detail
